# 蓉江新城 RJ03-D02 地块 第一阶段土壤污染状况调查报告

项目单位：赣州市自然资源局蓉江新区分局

编制单位：核工业赣州工程勘察设计集团有限公司

二〇二二年七月

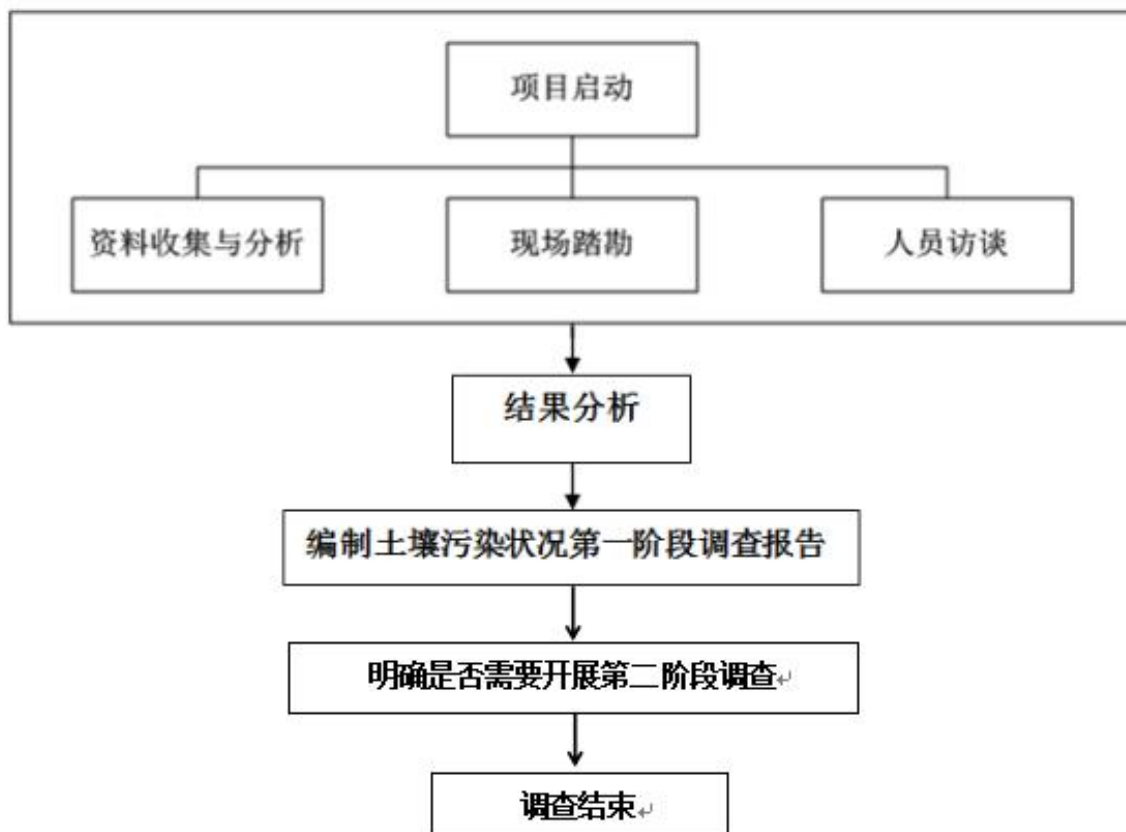
图 2.6-2 调查技术路线图

本地块土壤污染状况调查具体工作技术路线见图 2.6-2：

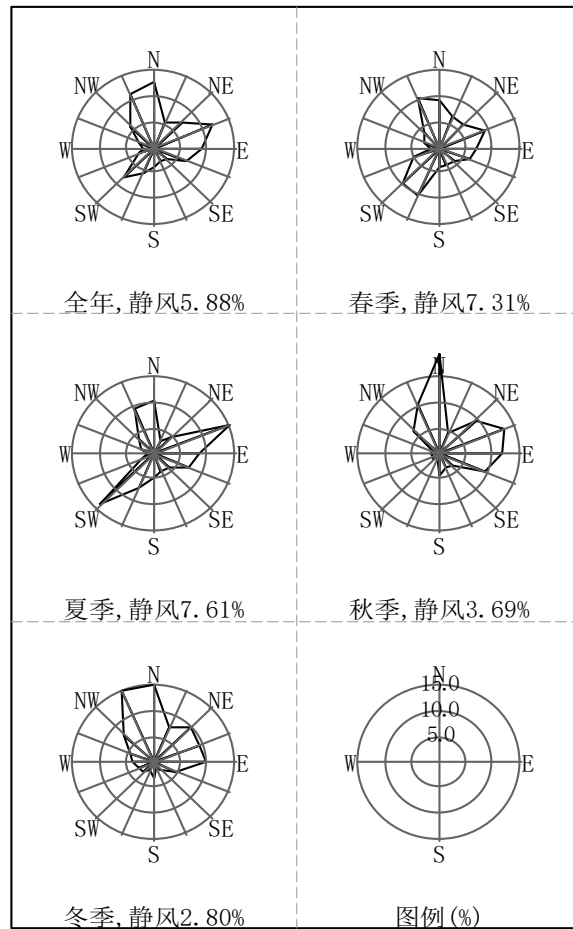
图3.2-1 赣州市蓉江新区近20年全年及各季风频玫瑰图

由表 3.2-1、表 3.2-2、图 3.2-1 可知：春季主导风向为 NNW 风，其出现频率为 10.33%；次主导风向分别为 SSW、SW、N 和 ENE 风，出现频率分别为 9.78%、9.51%、9.24% 和 8.97%；W 风向出现频率最小，为 1.63%，静风出现频率为 7.31%。

夏季主导风向为 ENE 风，其出现频率为 14.96%；次主导风向分别为 SW、N、NNW、E 和 SSW 风，出现频率分别为 13.73%、10.45%、9.43%、8.20%和 6.97%；以 W 风向出现频率最小，为 1.02%；静风频率为 7.61%。

秋季主导风向为 N 风，其出现频率为 19.26%，次主导风向分别为 ENE、E 和 NNW 风，出现频率分别为 12.70%、11.48%和 10.25%；SSW 风向出现频率最小，为 0.82%；静风频率为 3.69%。

冬季主导风向为 N 和 NNW 风，出现频率均为 15.28%，次主导风向分别为 NE、E 和 ENE 风，出现频率分别为 9.44%、9.44%和 8.89%；SSE 风出现频率最小，为 1.11%，静风出现频率为 2.80%。

全年主导风向为 N 风，其出现频率为 12.81%；次主导风向为 ENE 和 NNW 风，其出现频率分别为 11.58%和 11.23%；W 风出现频率最小，为 1.99%；全年静风出现频率为 5.88%。

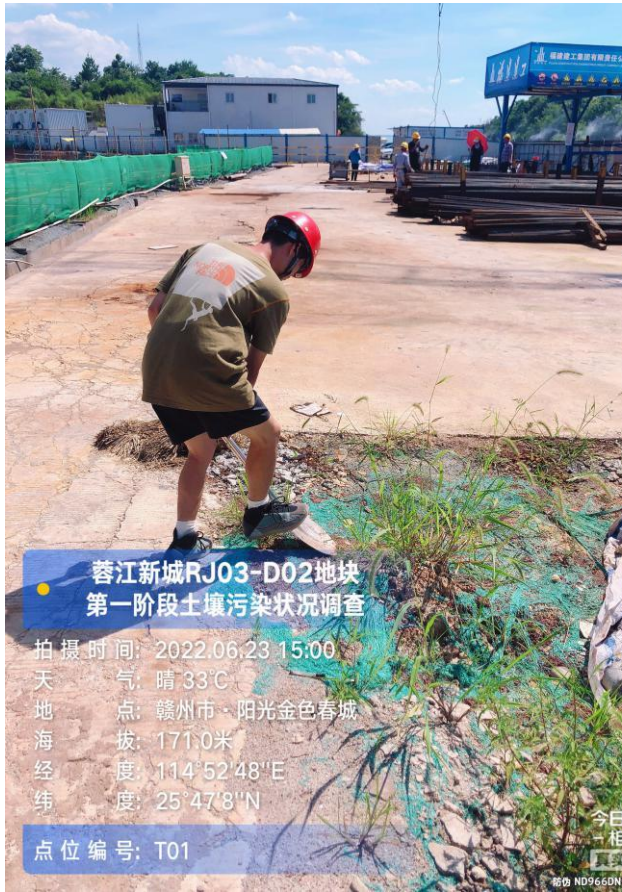
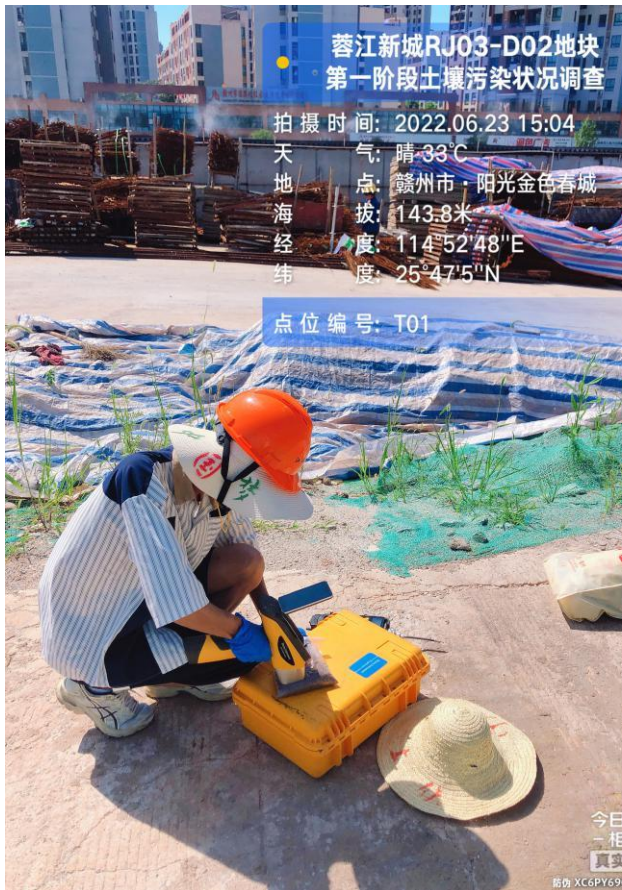
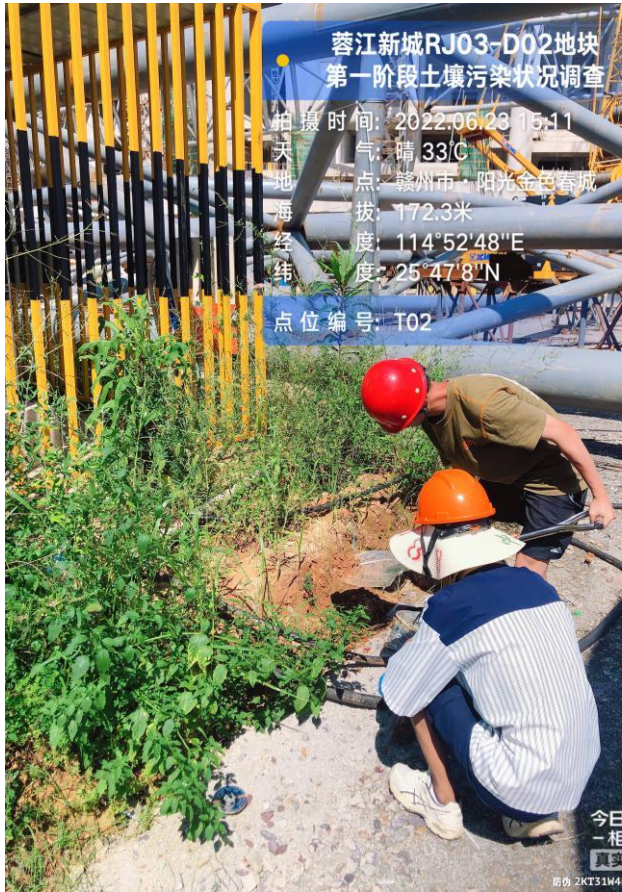
根据光离子化检测仪 PIDGJHB086 和便携式 XRF 重金属分析仪 GJHB085 现场快速检测结果，地块表层土壤 VOCs 及 SVOCs 和重金属均未超标。现场快速检测见图 5.1-2。
