蓉江新城 RJ03-C03-01 地块 第一阶段土壤污染状况调查报告

项目单位：赣州市自然资源局蓉江新区分局

编制单位：核工业赣州工程勘察设计集团有限公司

二〇二二年七月

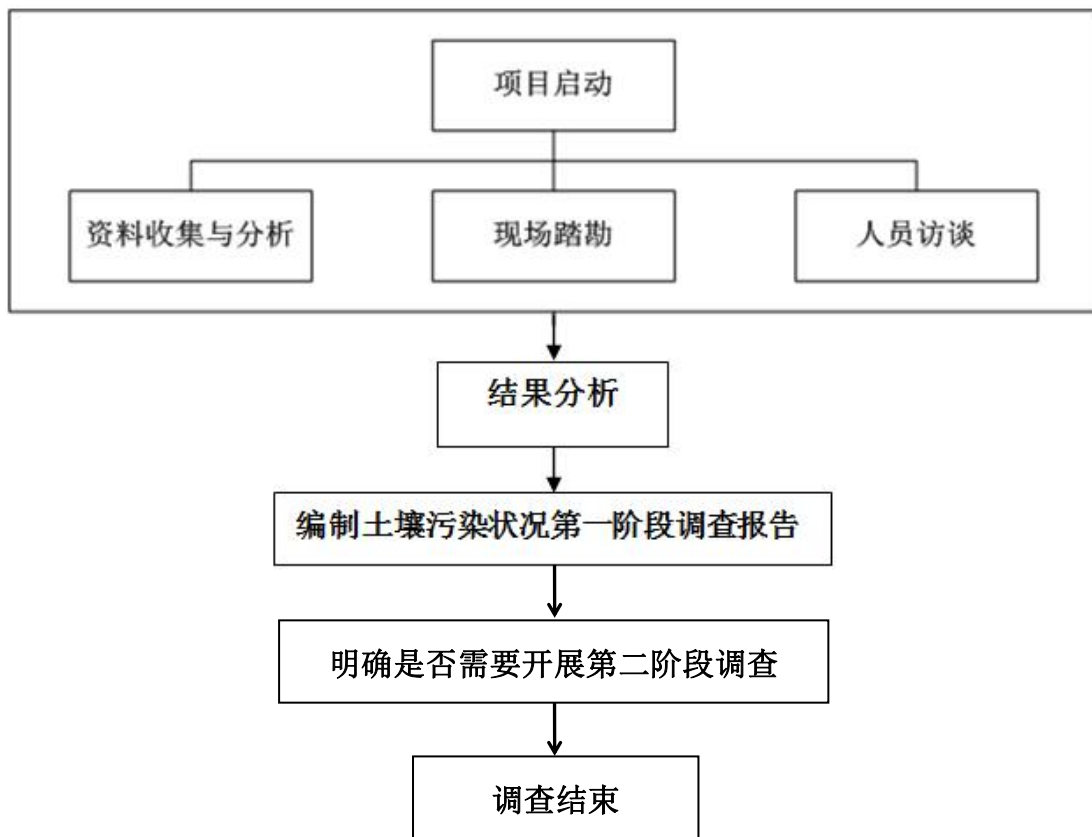
图 2.6-2 调查技术路线图

本地块土壤污染状况调查具体工作技术路线见图 2.6-2：

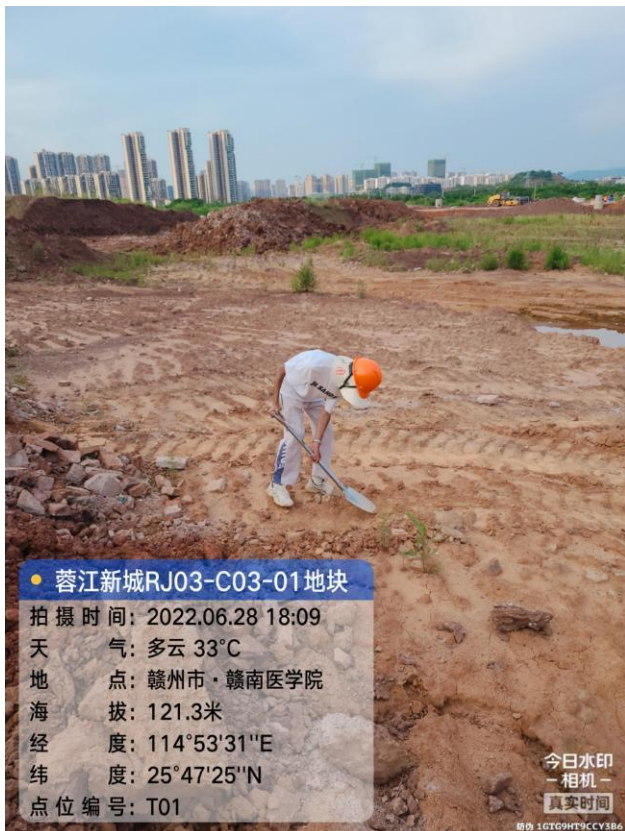
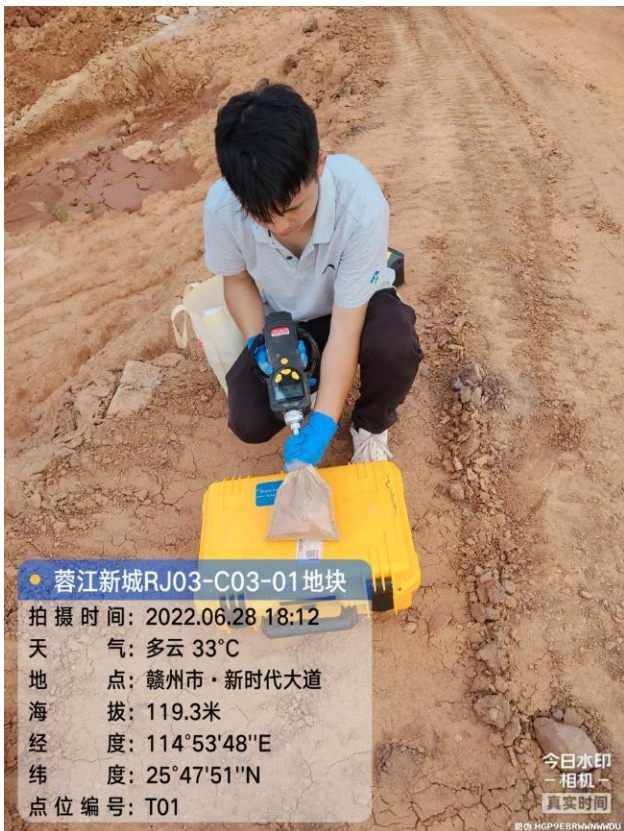
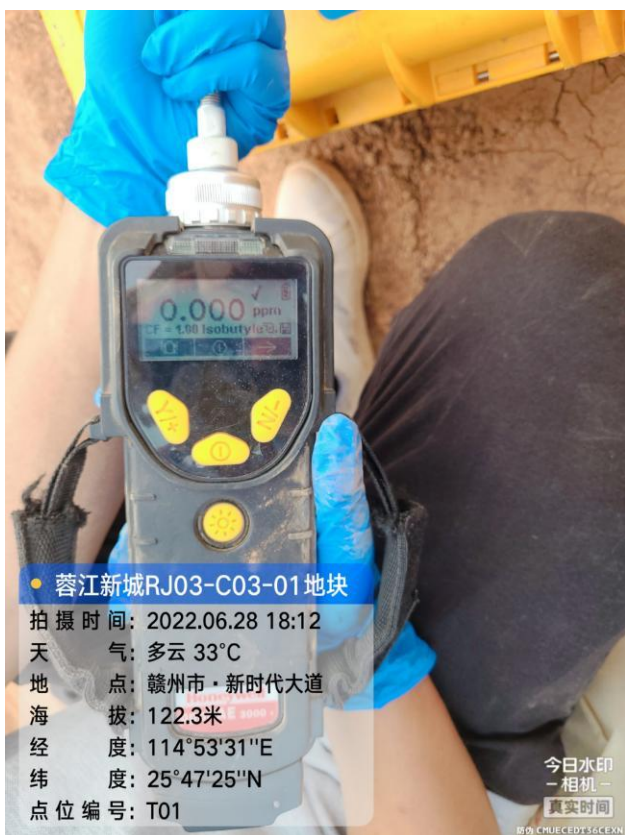
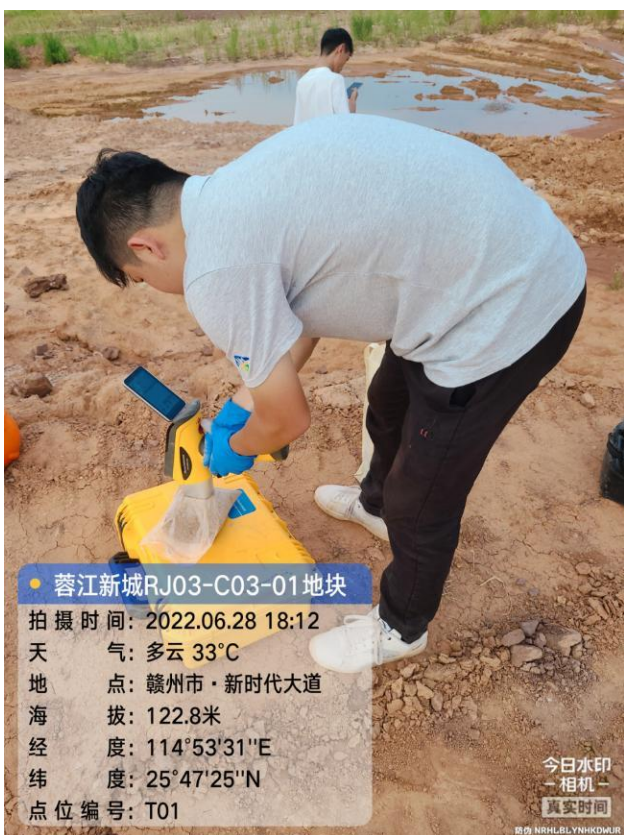
图 5.1-1 T01 现场人员快速检测照片

根据光离子化检测仪 PIDGJHB086 和便携式 XRF 重金属分析仪 GJHB085 现场快速检测结果，地块表层土壤 VOCs 及 SVOCs 和重金属均未超标。

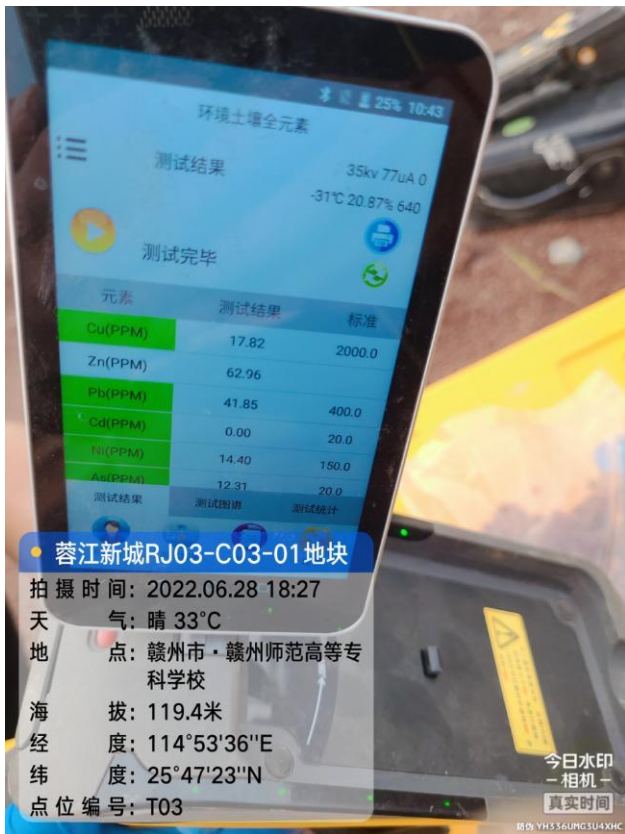
图 5.1-6 T03 现场检测结果照片

拍摄时间: 2022.06.28 18:27
天气: 晴 33°C
地点: 赣州市·赣州师范高等专科学校
海拔: 119.4米
经度: 114°53'36"E
纬度: 25°47'23"N
点位编号: T03
