蓉江新城 RJ05-E03-01 地块
第一阶段土壤污染状况调查报告

项目单位：赣州市自然资源局蓉江新区分局

编制单位：核工业赣州工程勘察设计集团有限公司

二〇二二年六月

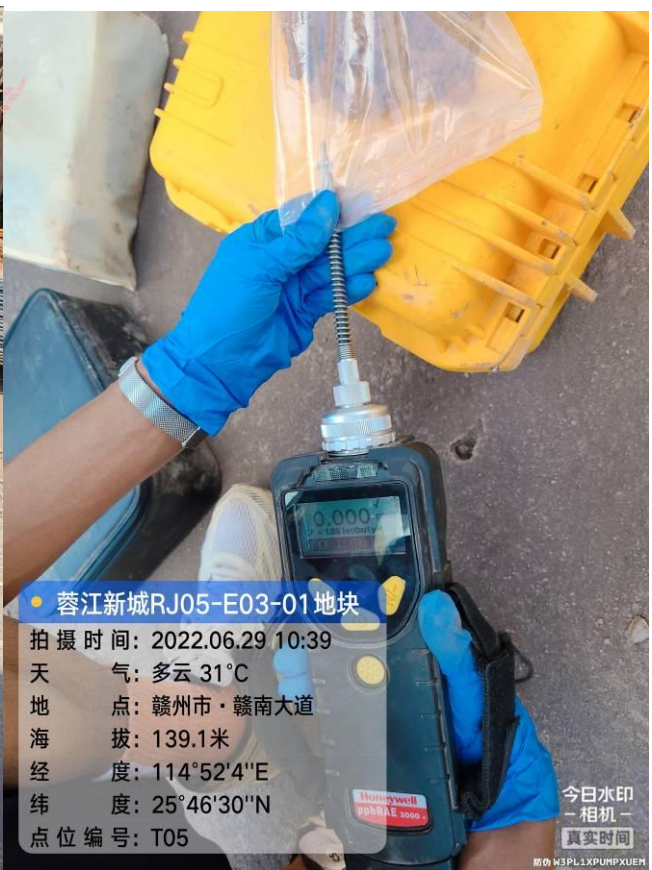
• 蓉江新城RJ05-E03-01地块
 拍摄时间: 2022.06.29 10:39
 天气: 多云 31°C
 地点: 赣州市·赣南大道
 海拔: 139.1米
 经度: 114°52'4"E
 纬度: 25°46'30"N
 点位编号: T05

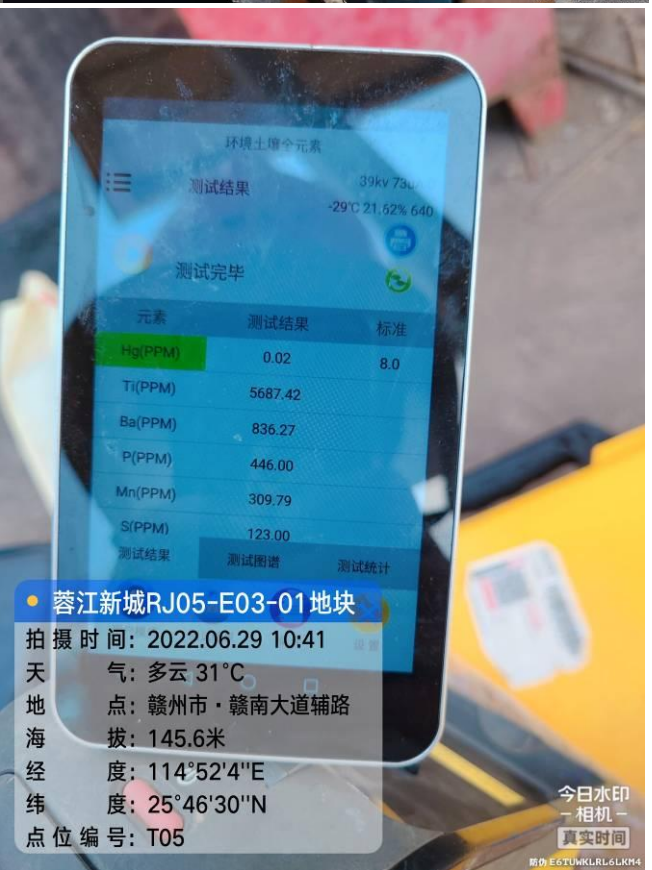
• 蓉江新城RJ05-E03-01地块
 拍摄时间: 2022.06.29 10:41
 天气: 多云 31°C
 地点: 赣州市·赣南大道辅路
 海拔: 145.6米
 经度: 114°52'4"E
 纬度: 25°46'30"N
 点位编号: T05

元素	测试结果	标准
Hg(PPM)	0.02	8.0
Ti(PPM)	5687.42	
Ba(PPM)	836.27	
P(PPM)	446.00	
Mn(PPM)	309.79	
S(PPM)	123.00

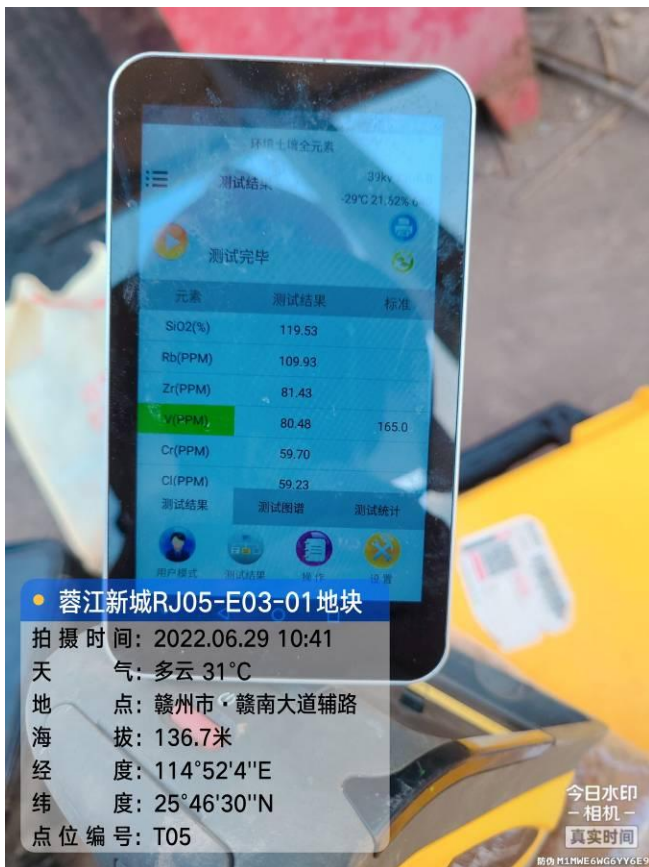
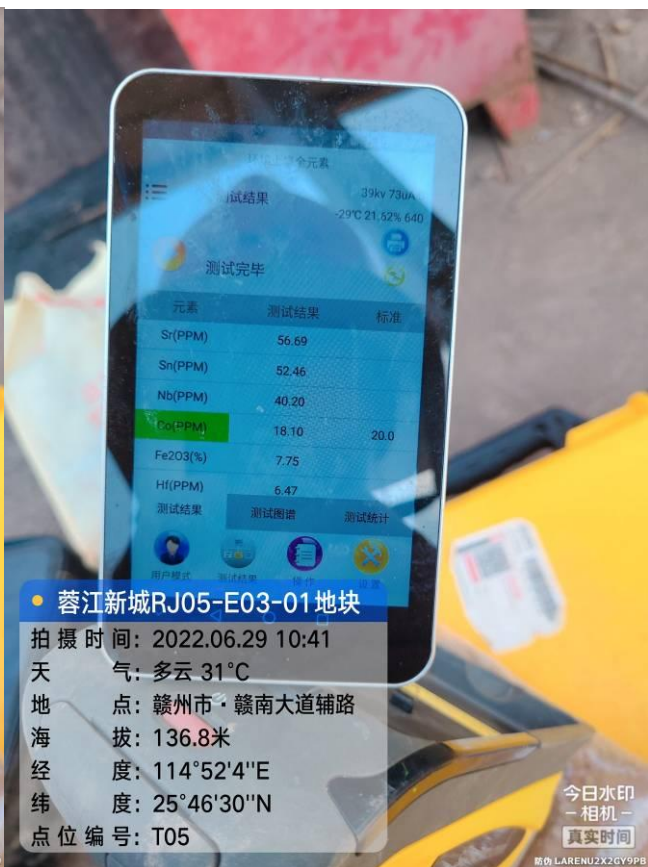
图 5.1-2 现场快速检测照片

根据光离子化检验仪 PIDGJHB086 和便携式 XRF 重金属分析仪 GJHB085 现场快速检测结果，地块表层土壤 VOCs 和重金属均未超标。
